意大利威尼斯17世纪巴洛克教堂正立面修缮

——以加固材料与工艺研究为例

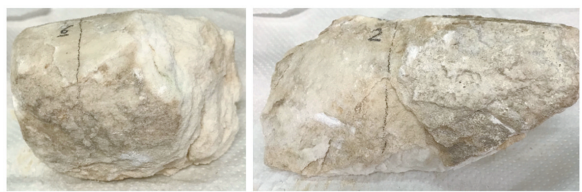
图2

卡拉拉大理石是一种灰白色的变质岩大理石,其结构致密(孔隙率<2%,孔隙<1μm)且化学成分单一,主要组成为方解石(相对含量>95%)及少量SiO₂、Al₂O₃、MgO、Fe₂O₃等影响颜色、纹路的副矿物。修缮工程启动之初首先对正立面石构件的保存现状进行了细致调查和评估,并研究了其风化机理。整体而言,石构件的风化程度高,现有典型病害包括粉化、鳞片状起甲、剥落、裂隙、表面结壳等(图2)。上述病害不但严重损害石构件表面纹饰、雕刻技法等重要历史信息及价值,而且也对建筑整体稳定性构成威胁,保护修复刻不容缓。在威尼斯昼夜温差大、高温、海风强烈的泻湖气候特征下,石材风化原因为:1.频繁且波动程度大的温湿度差引发的冻融循环、溶盐溶解-结晶循环、本体热胀冷缩;2.夹杂溶盐的强烈海风引起的物理侵蚀,以及溶盐诱发的化学风化;3.大型轮船、工厂排放空气污染物的干湿沉降导致的化学风化。高度风化卡拉拉大理石内部的方解石晶体间聚力已基本丧失,晶体逐渐崩解,石材原有物理和机械性能基本丧失。因此,为了减缓石材风化并重建机械性能,加固修复是修缮工程的关键措施,而加固材料及工艺的研发是核心问题。

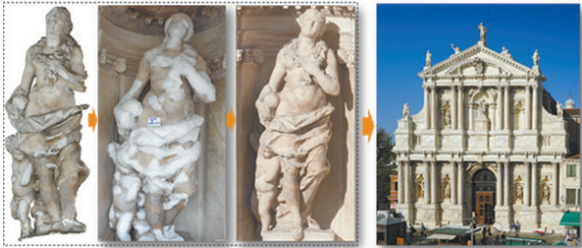
图3

经过在石构件残块、正立面局部及大面积试验的进一步验证后,本研究技术方案最终被修缮工程采纳并应用,修复后效果(图3)被多家媒体报道。

本研究聚焦加固材料及工艺筛选、综合性性能评价等石质文物保护共性关键问题,通过调控纳米SiO₂、四乙氧基硅烷、氢氧化钡等材料的使用方式及用量,系统评测了9种加固方法。研究表明,NG+TEOS方法的综合性能最优,其渗透性强、加固强度及环境耐候性好,同时保护了石材的透气性、外观特征;而且,加固后石材保持亲水性,因而不影响其他修复措施。本研究为教堂修缮方案的制定提供了重要科学依据。
