消防考核

# 华北军区烈士陵园《胜利》铜像组雕的预防性保护

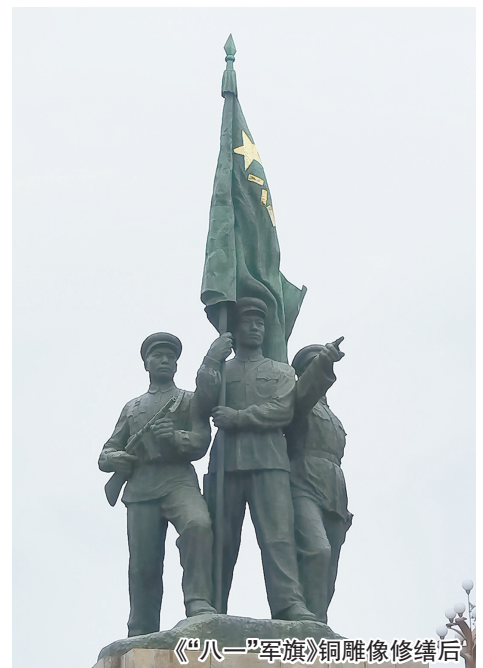
《“八一”军旗》铜像组雕后

《胜利》组雕铜像，始建于陵园建园初期（1952年），材质为铜，其主雕“八一”军旗”位居园中轴线的中心，铜像高8.1米，由3名全副武装的中国人民解放军战士组成，他们高举“八一”军旗，目视前方，象征着我军勇往直前，无往不胜的英雄气概；基座长11米，通宽3.6米，通高3.7米，在基座正面镶嵌着《支前》《参军》两幅汉白玉石雕，表达了华北军民驰骋疆场和人民武装力量亲密配合的人民战争的强大力量。《冲锋陷阵》铜像位于东侧，铜像高2.9米，由两名手握钢枪的八路军战士组成，象征着八路军抵抗日本侵略者的大无畏精神。基座长3.2米，宽1.7米，高2.5米。基座正面中心位置刻有“冲锋陷阵”四字。《协同作战》铜像位于西侧，像高3.05米，由两名警戒地雷的男女民兵组成，象征着党领导的人民战争的巨大威力。基座长3.2米，宽1.6米，高2.4米。基座正面中心位置刻有“协同作战”四字。

如今，《胜利》组雕铜像饱经风霜70余年，出现了大面积的水渍、绿色锈蚀物、铁红色锈蚀物、尘土结壳、裂隙、残缺等病害，严重影响了革命历史的展示传播，威胁到了铜像的长久保存。

此次华北陵园革命文物预防性的科学保护项目主要针对《胜利》组雕铜像进行修复与病害处理，通过清洗、修补、病害去除等措施，抑制各种环境造成的危害，让雕像处在健康、洁净的状态，提升园内革命文物预防性保护水平。
