信息提取技术在风化碑刻石刻中的应用

中国文化遗产研究院石窟保护团队

浅析热重法检测“华光礁1号”沉船木材PEG浸透效果

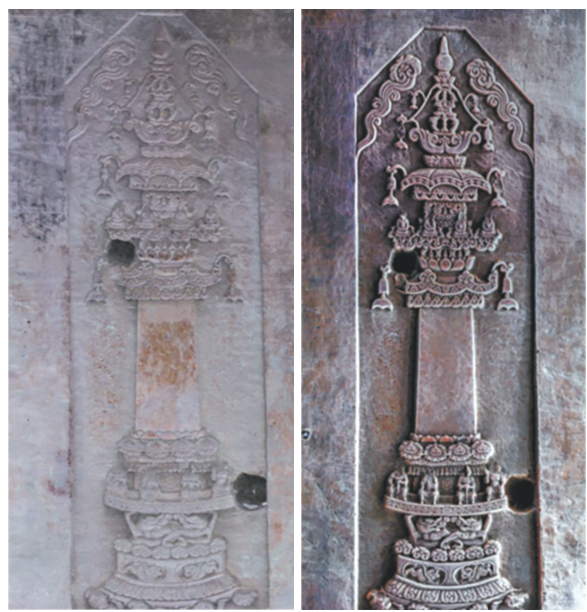
四川安岳某题刻信息提取效果

因此，针对以上关键问题，中国文化遗产研究院石窟保护团队在碑刻石刻文物的数字化保护工作中，构建了三维激光扫描技术、影像采集技术、深度测绘技术、信息成像技术叠加形成的碑刻石刻信息提取技术，并在典型碑刻中开展应用。研究团队运用本项技术对多处碑刻文物开展信息提取，获取了碑刻全息技术数据、数字拓片数据及光影纹理，发现了肉眼难以识别的人为刻痕、书法笔锋、纹样造型、印章等细节信息。通过该项技术可以在无损条件下提取出清晰的碑刻石刻的原始图像、纹饰以及文字信息，通过对采集数据的分析、处理、应用，可将清晰度提高40%至90%，为研究人员提供准确、清晰的研究资料，在此项技术的支持下，有大批即将消失的文物信息资料被抢救被追回。
