# 贯彻落实党的二十大精神 做好长城关堡保护和活化利用工作

## ——以北京遥桥峪堡为例

吴炎亮

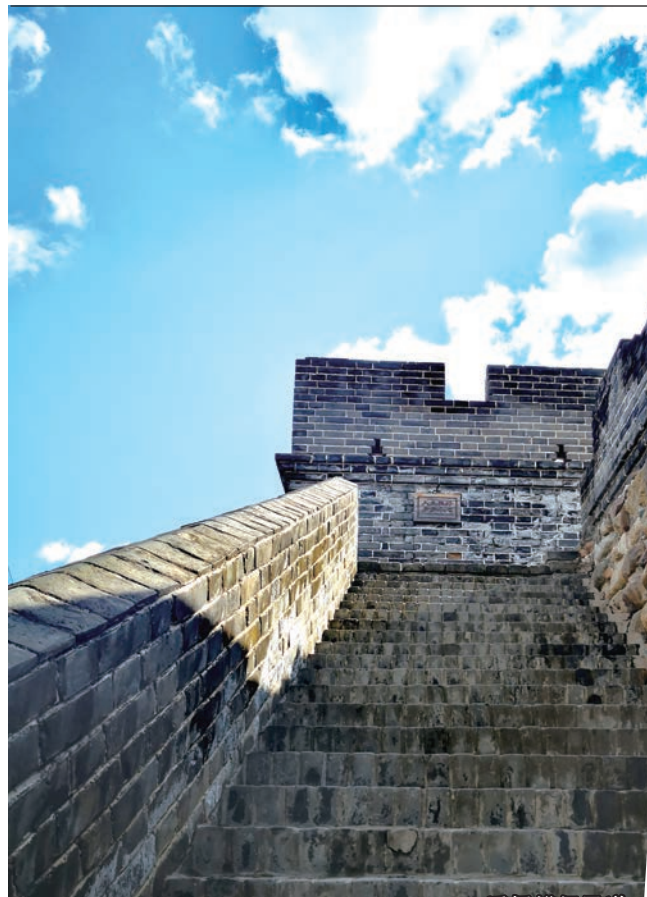
遥桥峪堡马道

遥桥峪堡城門

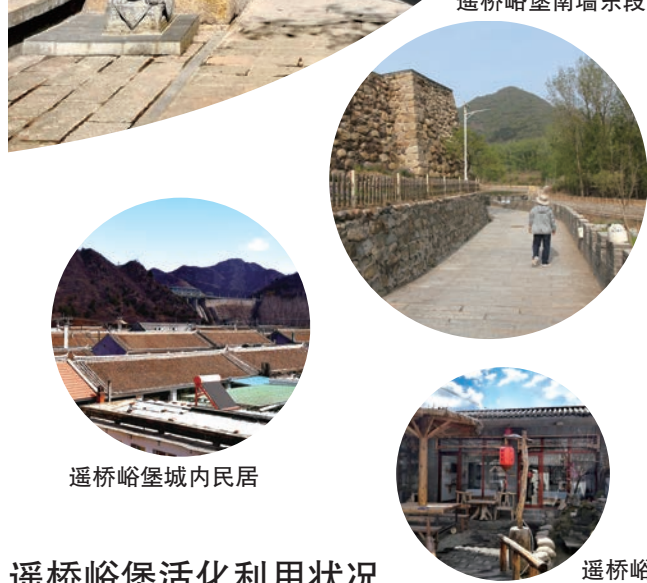
遥桥峪堡城内民居

遥桥峪堡民居

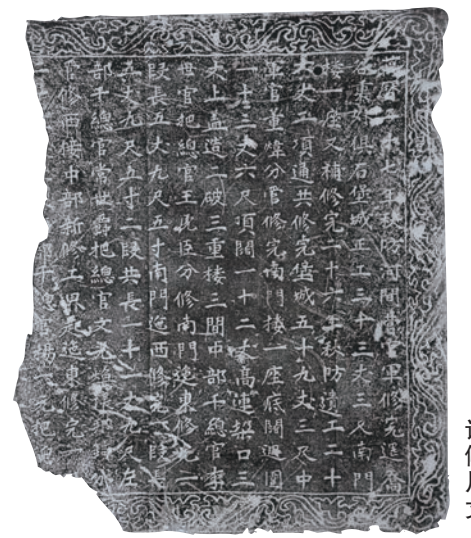
**遥桥峪堡历史沿革** 遥桥峪堡位于北京市密云区新城子镇遥桥峪村,坐北朝南,地理坐标为北纬40°37'56.1",东经117°22'32.6",海拔426米。据现存于密云区文管所的碑刻记载,遥桥峪堡始建于明洪武年间,当时为兵寨建筑,明万历二十六年至二十七年(1598年至1599年)改建为砖石结构。

记载遥桥峪堡修葺的碑刻拓片照片(密云区文管所提供)

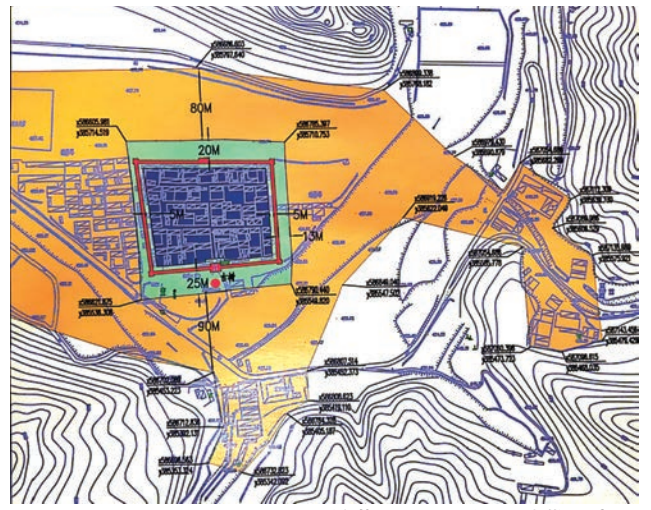
**遥桥峪堡历史风貌现状** 在加强文物本体保护同时,地方政府还依法划定并公布了遥桥峪堡的保护范围和建设控制地带,强化对堡城内外环境的保护和控制。

文物本体,即堡城的堡墙,包括城門、角台、马面、马道。保护范围为墙体内侧5米,墙体外侧5~25米之内。

建设控制地带由两部分组成,其中,堡城外建设控制地带根据堡城周边地理环境及既有建筑情况,划分为I类及II类建设控制地带。堡城内建设控制地带为5米保护范围再往里的城内其他区域,这是堡城环境控制的重中之重,对改建新建建筑的高度、色泽、体量、风格进行了具体界定和严格要求,使堡城内的历史风貌得到了比较妥善的保护。

遥桥峪堡保护范围及建设控制地带示意图

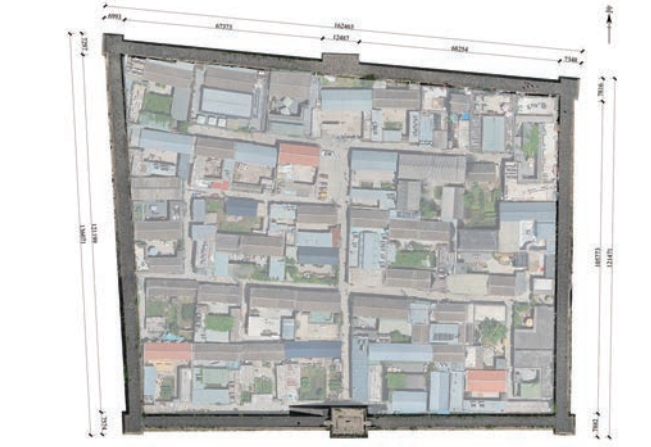
**遥桥峪堡文物本体现状** 遥桥峪堡平面呈梯形,墙体保存基本完整。南墙长153米,北墙长162米,东墙长121米,西墙长136米,墙体底部宽5.4米,顶宽4米,通高8.5米。

墙体以大块山石、河卵石为基础,上砌虎皮墙,中间以黄土添加碎石夯实。城墙四角各建一角台,角楼现已不存,北墙正中建一马面。堡城城门开于南侧正中位置,底部以4层条石为基,上砌青砖,城门为三券三伏,门宽2.52米。城墙上原建有城门楼,现已不存。堡内西侧建有登城步道,沿36级砖砌台阶可登墙顶。

遥桥峪堡平面正射影像

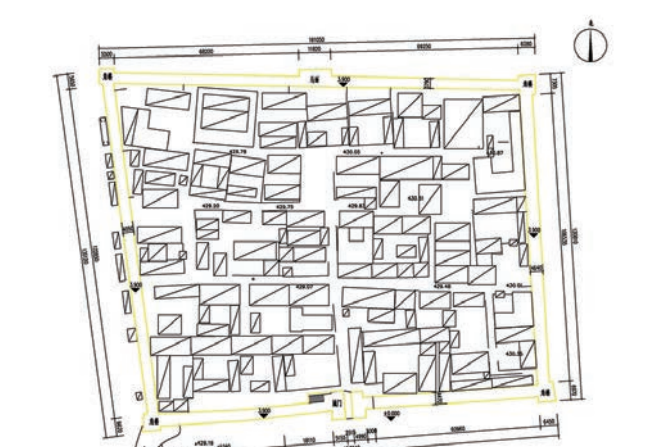
目前,遥桥峪堡内的道路大致呈“丰”字形,堡门至北墙中部为中轴主线,东西向三条横街,堡城城内原有的道路肌理基本得以保存。城内已经不见明清时期建筑,少量老旧民居建于二十世纪六七十年代,大部分民居于近年进行了改扩建。城内现存建筑基本为一层,大多为北方传统的“人”字架结构,屋顶以灰黑色为主,总体建筑风格与堡城比较协调。

遥桥峪堡城内道路示意图

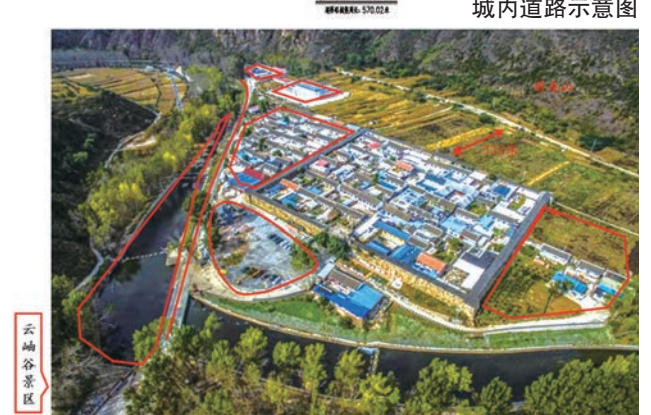
堡城南墙外建有停车场,南临安达木河,西南百余米为云岫谷景区入口。堡城与安达木河之间建有一条乡间公路,往东可至大黄花、遥桥峪水库、曹家路,往西可达山西、转明山、小口、沙滩和新城镇。北墙外可远望卧龙山,堡城与卧龙山之间相隔有110米宽的耕地。堡城东墙外也是耕地,其间建有几幢民居。堡城西墙外为现代民居,遥桥峪村的一部分村民居住在这里,西北方向有一座公用楼,是遥桥峪村的紧急避险中心,西侧紧接着的为遥桥峪村村委会办公楼。总体看,遥桥峪堡的周边没有高大建筑,历史风貌和周边环境的现存状态良好。

遥桥峪堡周边环境示意图

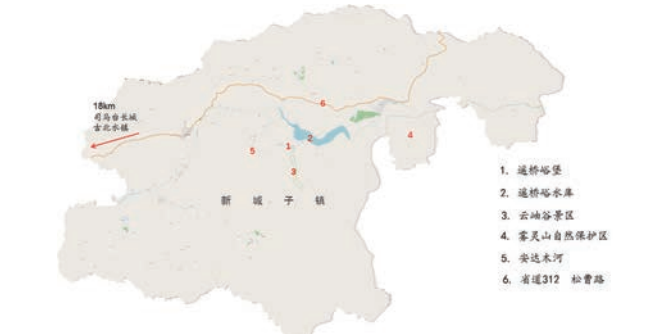
遥桥峪堡与周边景区位置关系示意图
