# 文物的生物退化与防护国际学术研讨会概述

## 基于苏州运河小镇风貌调研的探析

## 北京房山万佛堂、孔水洞考

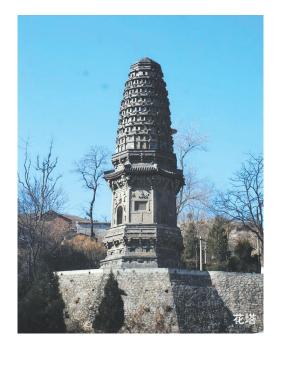
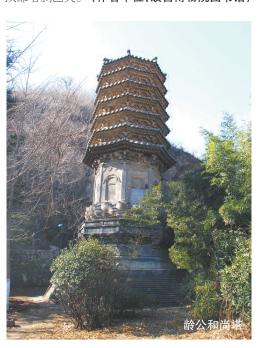
万佛堂、孔水洞

万佛堂、孔水洞石刻及塔位 于北京市房山区河北镇万佛堂 村,所属年代跨越隋唐至辽到元 明多个时期,现为全国重点文物 保护单位。整个文物保护范围以 万佛堂居中,下为孔水洞,洞内有 石雕,东北部有辽代的花塔,西南 部有元代的龄公和尚塔。

万佛堂始建于唐,现存建筑 为明代重建,为无梁殿,单檐歇山 顶,覆以灰瓦,坐西朝东,面阔三 间,进深一间,墙体为砖干摆,槛 墙之上刷以红浆。正面居中开一 券门,现有木门两扇,两侧槛墙上 各开券式窗,每窗两扇,券脸石上 均有雕刻。券门前有台阶二级,台 阶两侧有垂带。券门顶部镶嵌横
